SØNDRE DISEN

Norddisivegen 23, 2114 DISENÅ

Tilstandsrapport hovedbygning

VERDITAKST OVER LANDBRUKSEIENDOMMEN SØNDRE DISEN

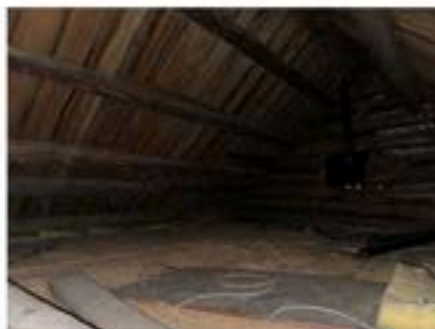
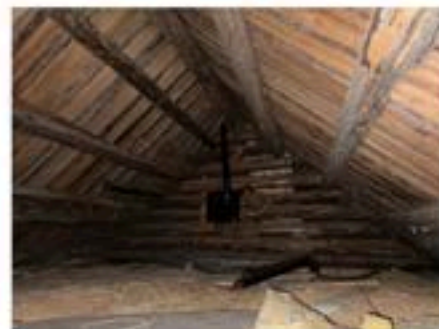
- Det er påvist avvik rundt gjennomføringer i takflaten.
 - Det er påvist fuktskjolder/skader i takkonstruksjonen.
 - Fuktskjolder indikerer mulige skader på taksteinene i disse områdene, noe som fører til unødvendig belastning på undertaket med fritt vann fra nedbør og snøsmelting. Dette kan resultere i en redusert levetid for undertaket i de aktuelle områdene. Gjennomføringer i tak er ikke tett. Dette gjelder beslag rundt luftehatt og i mønet. Konsekvensen av dette er lekkasjer som kan føre til ytterligere bygningsmessige skader.
- Tiltak: Det må gjøres nærmere undersøkelser. Påviste skader må utbedres. Takstein bør kontrolleres og beslag på luftehatt og overgang ved mønet bør utbedres

Takstein bør kontrolleres og beslag på luftehatt og overgang ved mønet bør utbedres

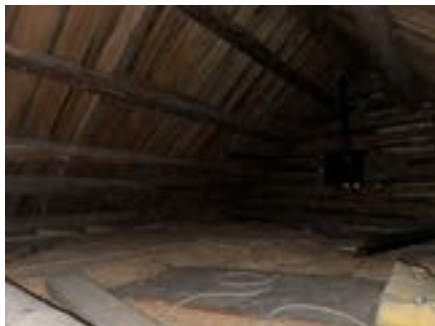
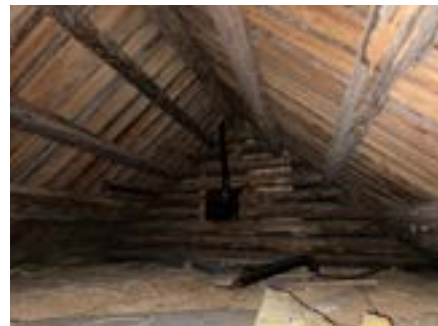
Takstein bør kontrolleres og beslag på luftehatt og overgang ved mønet bør utbedres
